## FELCO 811-HP - πμ

Ηλεκτρικά εργαλεία - Ελαφρύ μοντέλο γρήγορης κοπής

Made in Switzerland by FELCO

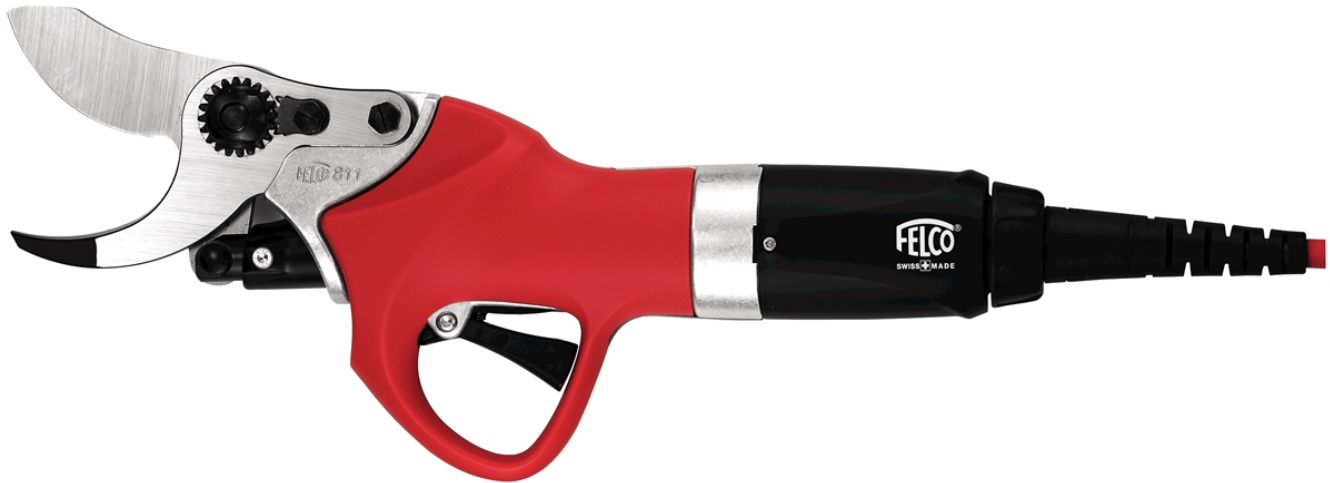
35mm/1.37in. 275mm/10.8in. 810g/28.5oz.

Με ικανότητα κοπής 35 mm, ενιαίο ανθεκτικό σώμα από σφρηλατημένο αλουμίνιο με εγγύηση εφ' όρου ζωής και κεφαλή κοπής με νέο σχεδιασμό, το FELCO 811 είναι ένα ισχυρό, συμπαγές και αποτελεσματικό εργαλείο. Διασφαλίζει άψογη ποιότητα κοπής σε σταθερή βάση. Χάρη στο μικρό του βάρος (810 g) και στην επαρκώς προεξέχουσα κεφαλή κοπής, το FELCO 811 μπορεί να περνάει εύκολα ανάμεσα στα κλαδιά που προορίζονται για κόψιμο.
